EL RUIDO EN LA ACTIVIDAD MINERA: COMPORTAMIENTO Y EFECTOS EN LOS TRABAJADORES. FASE I

AGUSTÍN VEGA TORRES, PE, MSC

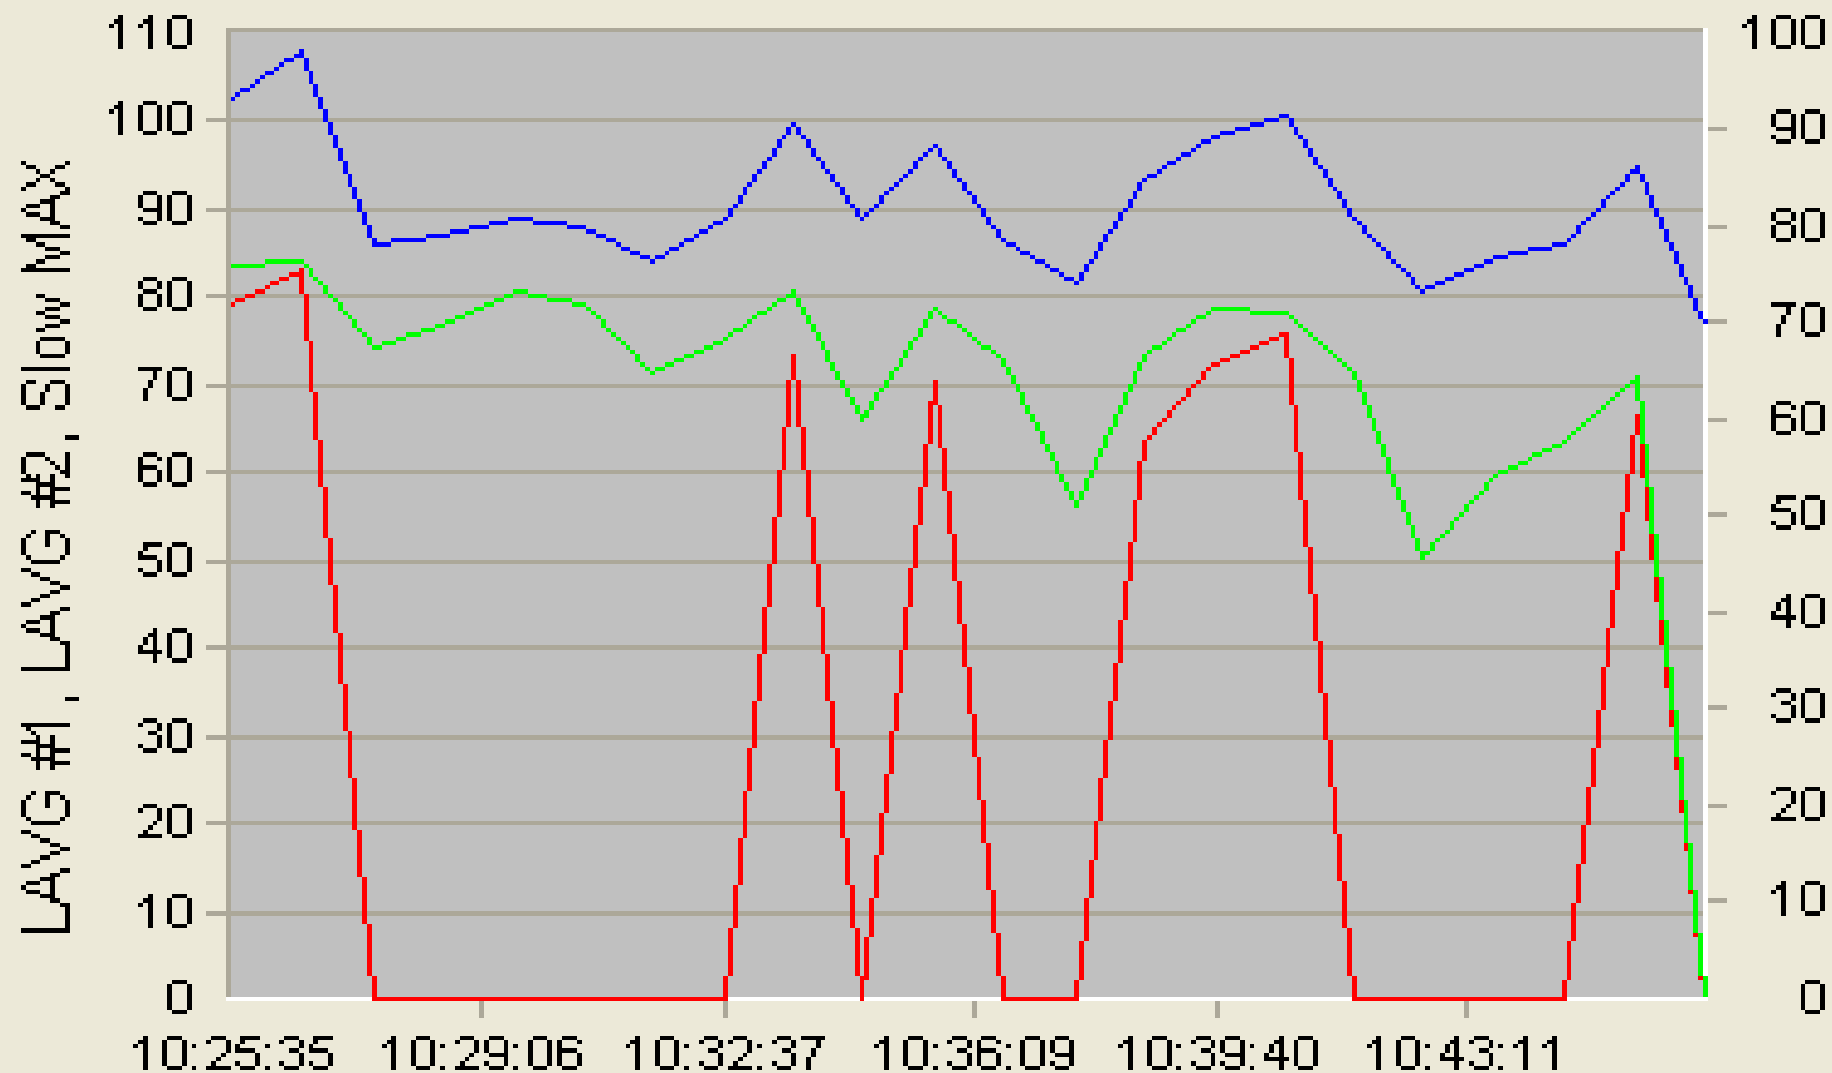
QuestSuite Professional-NXF020078-1 Prueba 1

PRUEBA NUMERO 1

Prueba: Picar

Nivel Pico: 144.1 dB
Nivel máximo lento: 108.2 dB

Nivel mínimo lento: 65.0 dB
LAVG: 68.6 dB
TWA: 46.0 dB
TWA[8:00]: 68.6 dB

Dosis: 0.2 %
Dosis[8]: 5.1 %
Dosis[8:00]: 5.1 %

Nivel Pico:	144.1 dB	2006/05/17 10:26:41
Nivel máximo lento:	108.2 dB	2006/05/17 10:26:40
Nivel mínimo lento:	65.0 dB	2006/05/17 10:25:35
LAVG:	76.3 dB	
TWA:	53.8 dB	
TWA[8:00]:	76.3 dB	
Dosis:	0.7 %	
Dosis[8]:	15.0 %	
Dosis[8:00]:	15.0 %	
SEL(5):	127.9 dB

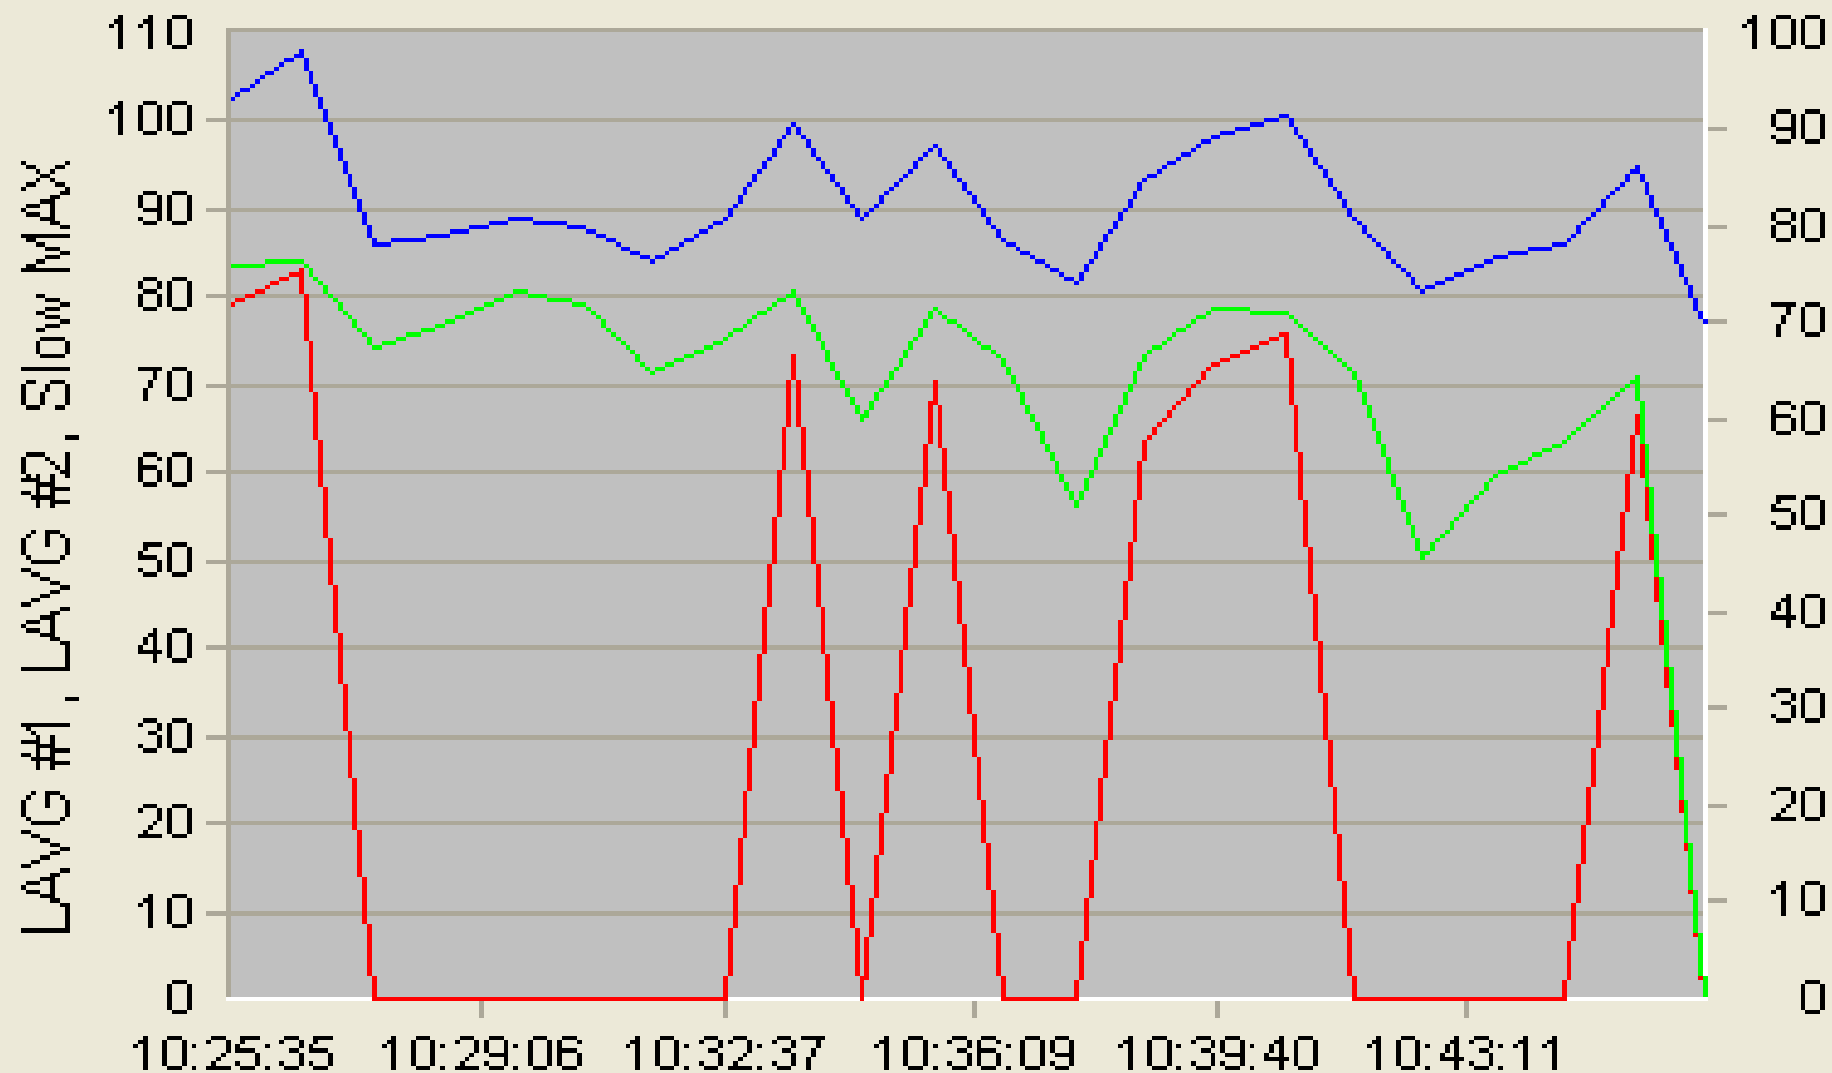
QuestSuite Professional-NXF020078-1 Prueba 1

Nivel Pico: 144.1 dB
Nivel máximo lento: 108.2 dB

Nivel mínimo lento: 65.0 dB
LAVG: 68.6 dB
TWA: 46.0 dB
TWA[8:00]: 68.6 dB

Dosis: 0.2 %
Dosis[8]: 5.1 %
Dosis[8:00]: 5.1 %

Nivel Pico:	144.1 dB	2006/05/17 10:26:41
Nivel máximo lento:	108.2 dB	2006/05/17 10:26:40
Nivel mínimo lento:	65.0 dB	2006/05/17 10:25:35
LAVG:	76.3 dB	
TWA:	53.8 dB	
TWA[8:00]:	76.3 dB	
Dosis:	0.7 %	
Dosis[8]:	15.0 %	
Dosis[8:00]:	15.0 %	
SEL(5):	127.9 dB

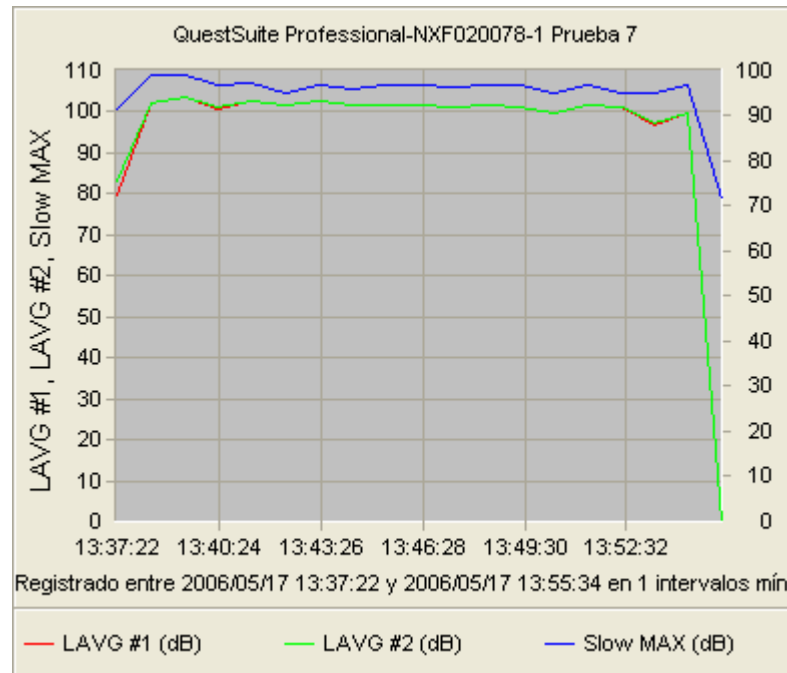
Prueba: Retroexcavadora (2)

Nivel Pico:	138.6 dB	2006/05/17 11:16:20
Nivel máximo lento:	101.6 dB	2006/05/17 12:29:26

Nivel mínimo lento:	65.0 dB	2006/05/17 12:18:34
LAVG:	71.3 dB	
TWA:	62.2 dB	
TWA[8:00]:	71.3 dB

Dosis:	2.1 %
Dosis[8]:	7.5 %
Dosis[8:00]:	7.5 %

Nivel Pico:	138.6 dB	2006/05/17 11:16:20
Nivel máximo lento:	101.6 dB	2006/05/17 12:29:26
Nivel mínimo lento:	65.0 dB	2006/05/17 12:18:34
LAVG:	82.7 dB	
TWA:	73.6 dB	
TWA [8:00]:	82.7 dB	
Dosis:	10.3 %	
Dosis [8]:	36.4 %	
Dosis [8:00]:	36.4 %	
SEL (5):	147.7 dB
